**CARACTERIZACIÓN DE DEFECTOS EN CLADDING PARA  
HERRAMIENTAS DE FORJA ABIERTA**

**EN OPCIÓN AL GRADO DE MAESTRÍA EN CIENCIAS DE LA  
INGENIERÍA MECÁNICA CON ESPECIALIDAD EN MATERIALES**

**ENERO 2016**

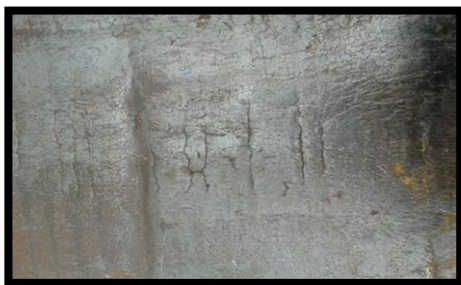
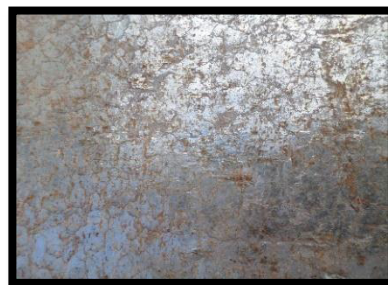
Fig. 2.5 Fatiga térmica. Herramientas usadas durante el proceso analizado.

Debido a las cargas cíclicas térmicas intensivos, producidos por el calentamiento y enfriamiento de las superficies de la herramienta, el material se tensa y se comprime alternativamente por el cual surgen tensiones térmicas que resultan en una red de grietas. [1, 5, 6, 10,12]

Además, la presencia de cargas mecánicas cíclicamente variables conduce a procesos de fatiga, que se intensifican a medida que aparezca la red de grietas causadas por la fatiga térmica, resultando en macro fisuras.fig3.1,

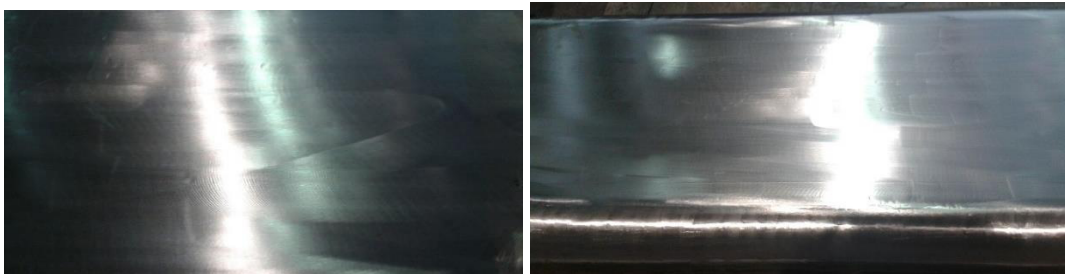
Fig. 3.3 superficie de análisis por ultrasonido (UT). En la imagen se observa la superficie maquinada de un dado plano de forja

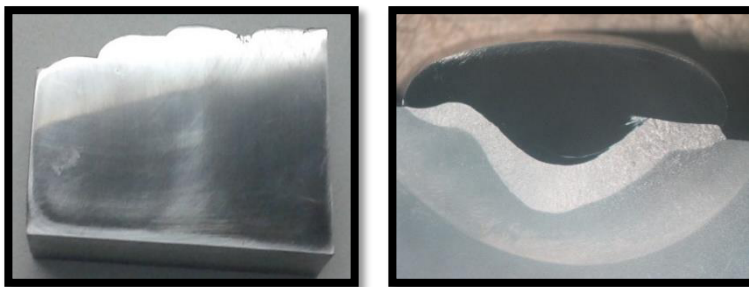
Fig. 3.9 espécimen para metalografía antes y después del pulido.

Las medidas en nuestra muestra de 25.4 mm de ancho y 50.8mm de largo, 9mm de profundidad. [25,26,27]

Para la obtención de las imágenes de metalografía realizamos el corte y maquinado de muestras además de metalográficas también tomas para análisis químico, pruebas de dureza y diferentes tratamientos térmicos con las medidas descritas anteriormente fig.3.9

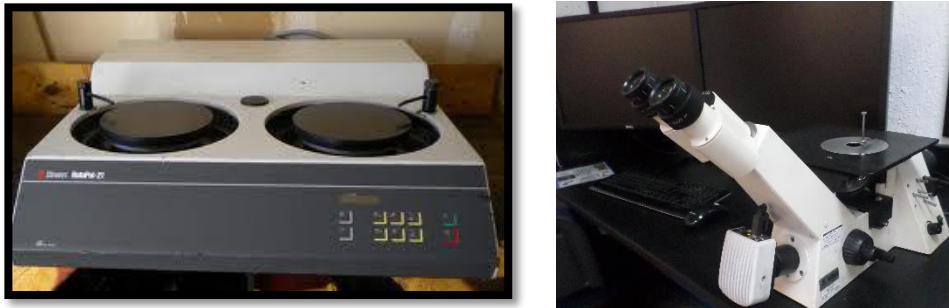
Fig. .3.10 equipos para preparación metalográfica

Los equipos utilizados son un microscopio marca nikkon, modelo##.A si también una pulidora en la cual utilizamos lijas tipo 80, 120, 320, 500, 800,1200, paño con pastas marca struers de 3 y 5 micras strueers todo esto en una pulidora marca strueers modelo tegrapol, y un microscopio marca nikon, como se observa en la figura 3.10.

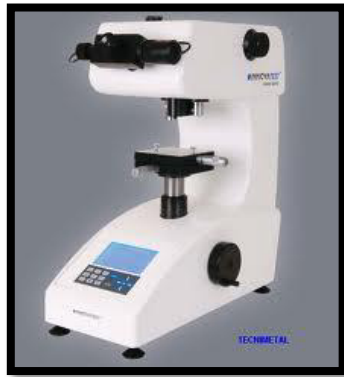
Fig.3.12 Durómetro vickers

El equipo utilizado fue un durómetro vickers, como se observa en la siguiente figura. Con una carga de 10kg y un indentador de punta de diamante, se tomaron

5 indentaciones por zona para obtener un promedio como se muestra en la figura 3.12. [28]

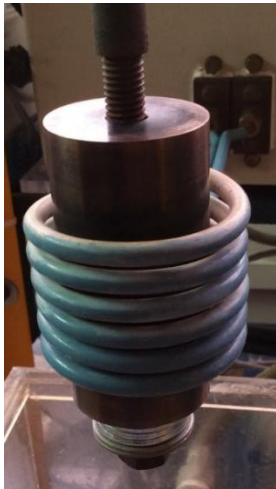
Fig.3.14 Sujeción de espécimen de fatiga térmica a MEFT

La sujeción de las probetas se realizó con un perno, el cual se hizo pasar por el barreno realizado en el maquinado de la probeta, como se observa en la figura 3.14 [18,30]

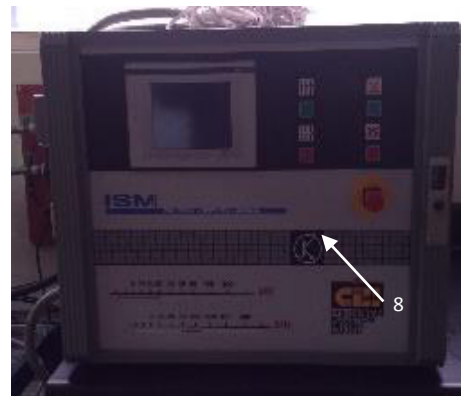
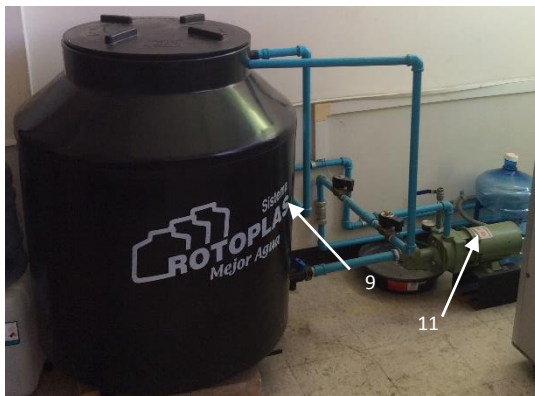
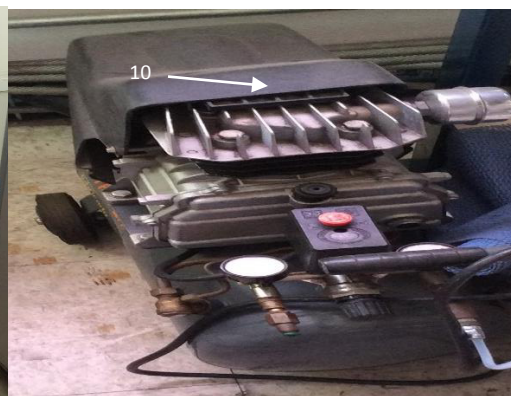
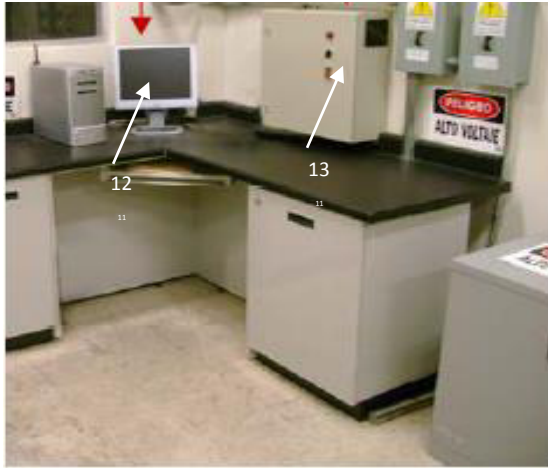
FIG.3.15 IMÁGENES DE EQUIPO DE MEFT

Las partes que componen el equipo son, (1) espécimen, (2) pistón neumático, (3) bobina para inducción, (4) cámara de enfriamiento, (5) boquillas para enfriamiento, (6) válvulas reguladoras (7) pirómetro óptico (8) inductor (9) depósito de agua, (10) compresor de aire (11) actuador (12) computadora (13) unidad de control

El modo de control de el equipo utilizado fue el de control por tiempo, en el cual establece los tiempos para el calentamiento, enfriamiento y el desplazamiento del espécimen entre la bobina y la camara de enfriamiento. Este metodo de control garantiza una buen homogenizacion en la temperatura de el espécimen.[30]

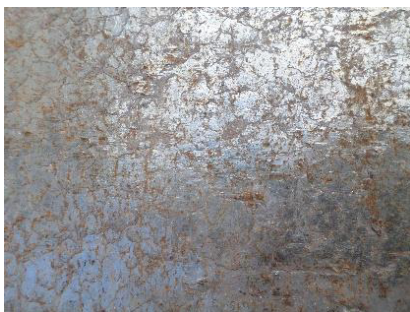
Alguno de los defectos que se encontraron son, grietas, poros, fatiga térmica, estos generaron irregularidad en los dados de forja, preferentemente en la zona de trabajo de los herramentales, como se muestran en la figura 4.1. [19]

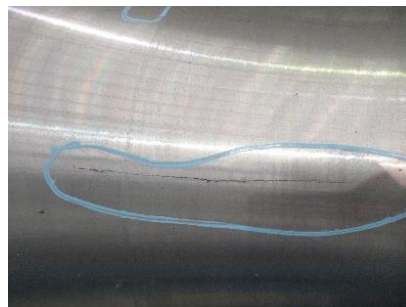
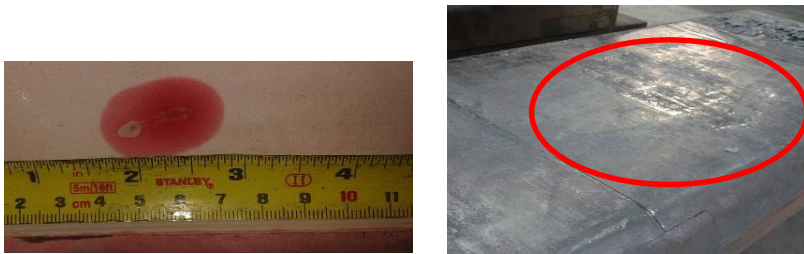
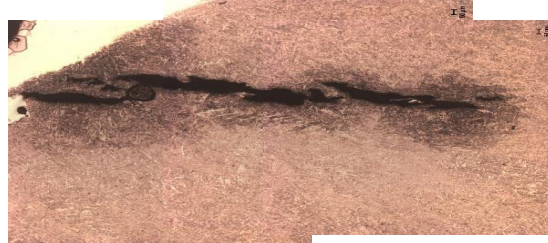
Fig.4.9 Múltiples defectos en soldadura con escala 50x en todas las imágenes, la mayoría de estos concentrados en la soldadura intermedia. Imagen A.- grieta en la soldadura intermedia la muestra fue atacada con nital 2%, B.- Poros en la línea de fusión entre las soldaduras intermedia y soldadura de trabajo, C.- grietas en la soldadura intermedia al centro de la soldadura intermedia, D.- grieta de menor tamaño presente al centro de la soldadura intermedia, E.- grieta en la soldadura intermedia cerca de la línea de fusión entre la soldadura intermedia y soldadura de trabajo.

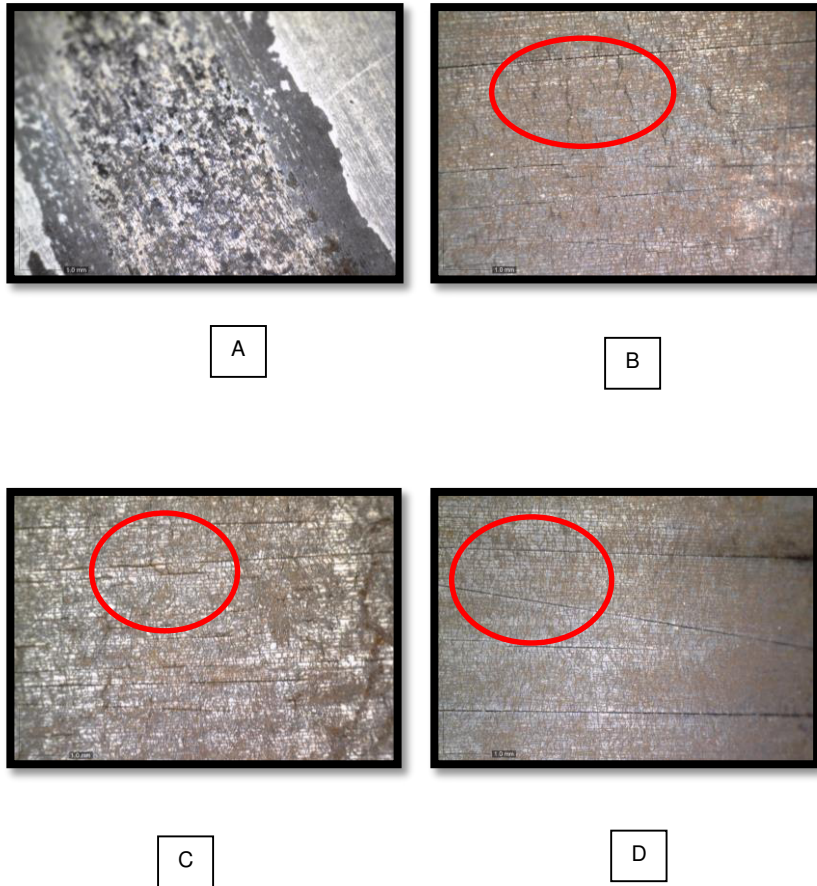
Fig.4.18 Defectos de ensayos de fatiga térmica comunes a los 300 ciclos en la muestra 1 y 6 se presentaron desprendimientos de material como se observa en la imagen A, para la imagen B.- se observa como las líneas de acabado sirvieron como punto de origen de grietas para fatiga térmica, C.- Defectos en forma de escalón comunes entre los defectos de fatiga térmica, D.- ensanchamiento de las líneas de acabado.

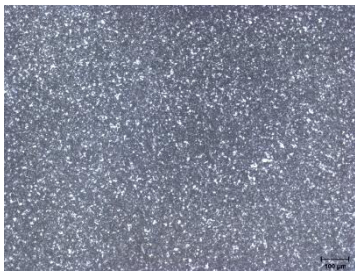
Fig.4.22 metalografías Muestra 1, 100x, zona metal base.

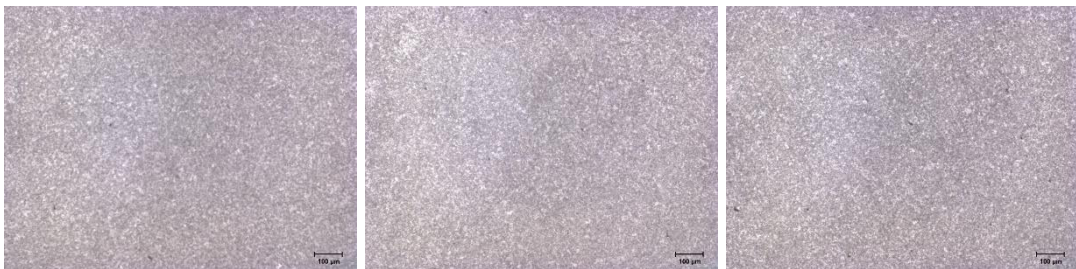
FIG.B1.-M1, Metal BASE, NITAL 2%, 100X. Estructura ferrita perlita

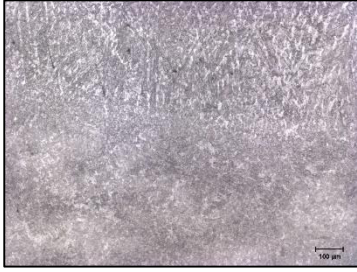
FIG. B2.-M1, Haz, NITAL 2%, 100X. Haz parte superior soldadura intermedia

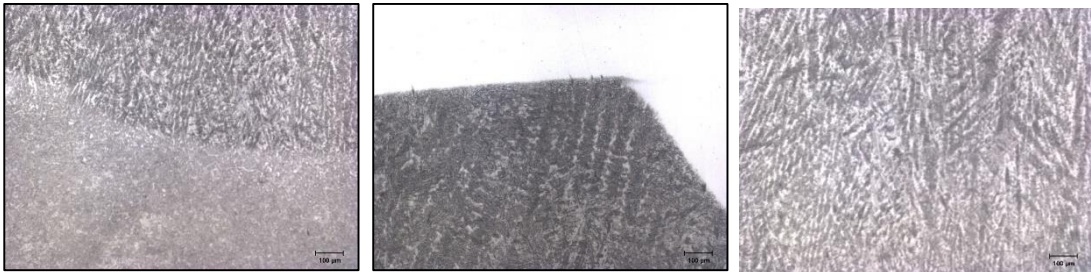
FIG. B3.-M1, soldadura intermedia, NITAL 2%, 100X. Imágenes presentan una formación dendrítica al solidificar

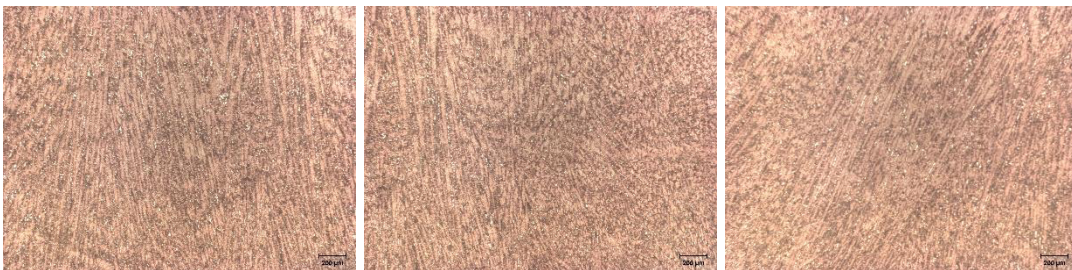
FIG. B8 M3, Soldadura intermedia, KALLING'S 50X. Soldadura intermedia a 50x. Después de revenidos se observan carburos de cromo.

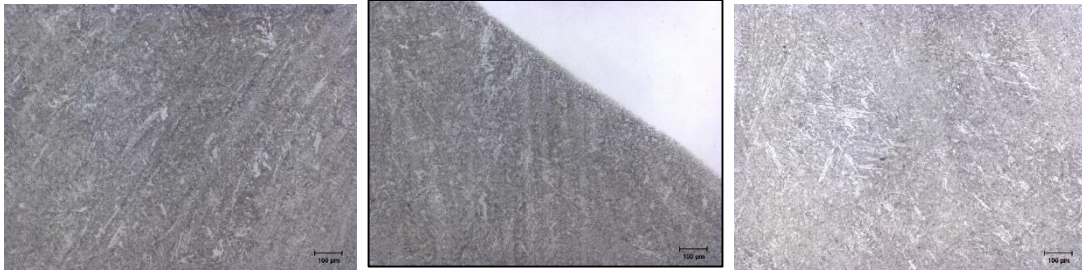
FIG. B12.-M4, soldadura intermedia, NITAL 2%, 100X. Imágenes presentan una formación dendrítica al solidificar.

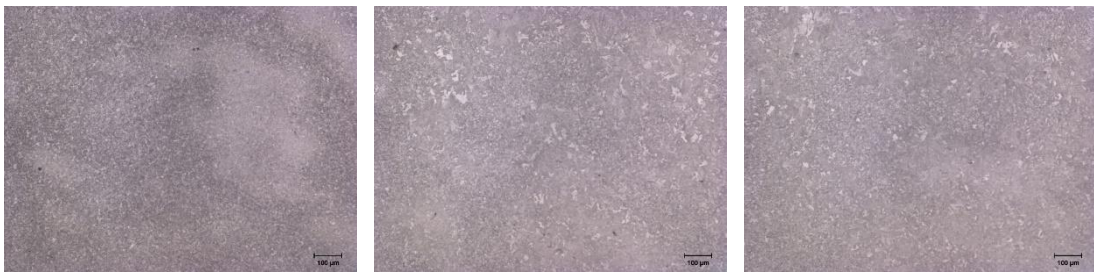
FIG. B19.-M6, Haz, NITAL 2%, 100X. Se observan crecimiento de granos en la parte superior

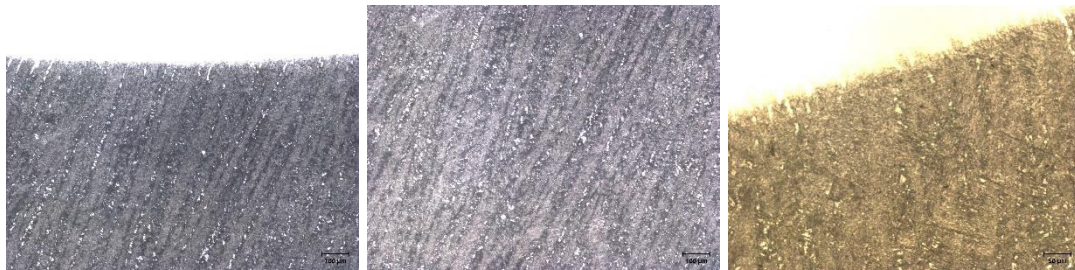
FIG. B26 Soldadura intermedia. A100, B100x, C 200X después de revenidos se observan carburos de cromo, esto se presentó en general sobre la soldadura intermedia en la mayoría de los especímenes de soldadura después de los revenidos

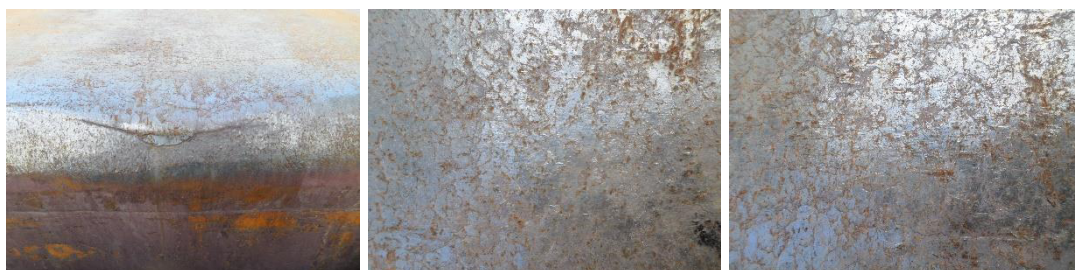
FIG. C3 Zona de contacto en herramientas, A.- desgaste en la zona de trabajo, se presentó fatiga térmica en la zona de trabajo, B.- Falta de penetración de cladding

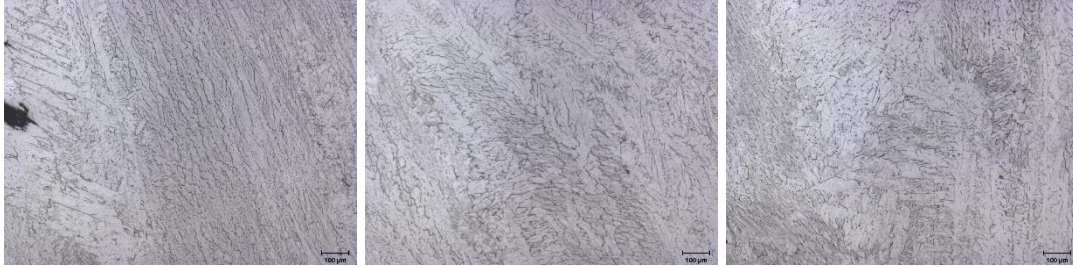
FIG.D1 muestra M1, recubrimiento duro, muestra un tamaño de grano 7 ASTM, imágenes 100x.Kalling's
